경북지역 중소 하천에 설치된 수중보 현황 및 생태 환경 조사

이건직 · 성진욱 · 박제철 · 류재근*

Statue and Ecological Environment of the Weir Constructed in River Basin, Gyeong-Buk Province

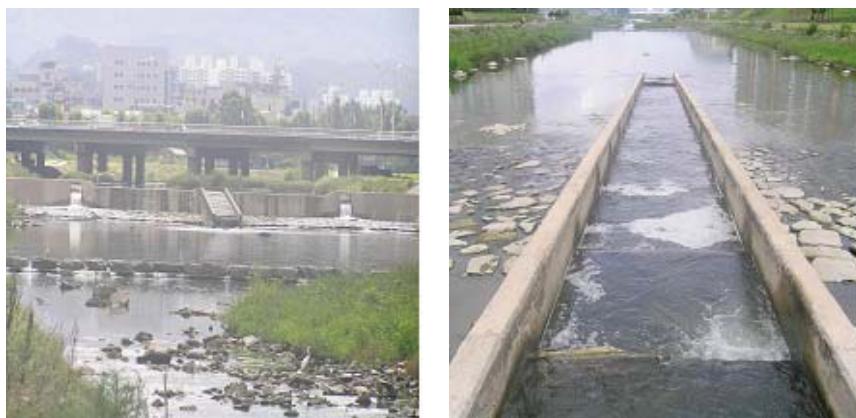
남천에 시설된 보는 모두 22개이며, 이 중 어도가 시설된 보는 2개소이다. 보 1은 길이가 32.4 m이고, 격벽높이가 1.2 m이며, 격벽의 개수는 15개이고, 폭은 2.0 m로 조사되었다. Fig. 1에 나타난 바와 같이 보의 중앙에는 계단식 어도로 되어 있고, 어도 입구가 하류 하천 수위와 연결되지 않아 하천 수위가 높아지는 일부 시기에 소상이 있을 수 있다. 하지만 어도의 경사가 가파르고 격벽간 낙차가 커서 이동이 어렵기 때문에 입구부와 낙차를 조정해야 할 것으로 판단된다. 보 2의 길이는 2.5 m이고, 폭은 5.0 m이다. Fig. 2에 나타난 바와 같이 보의 중앙에 평면 수로식으로 어도를 설치하였으나, 전혀 어도로 기능을 할 수 없는 기울기와 구조이므로 재시공되어야 할 것으로 사료된다.

Fig. 1. Weir 1 with a fish-way of Nam stream.

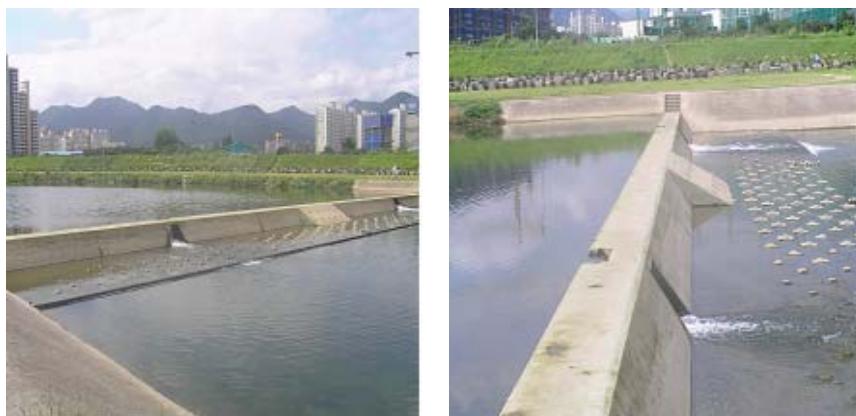
Fig. 2. Weir 2 with a fish-way of Nam stream.

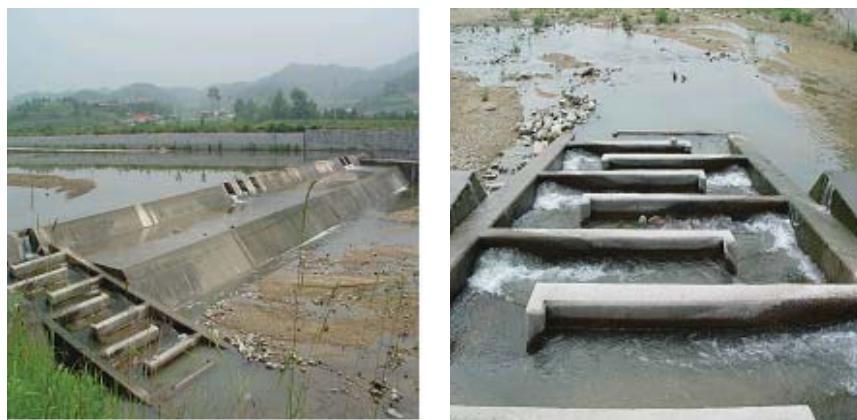
이가 15.0 m이고, 격벽 높이가 1.3 m이며, 격벽의 개수는 8개이고, 폭은 4.0 m로 조사되었다. Fig. 3에서 알 수 있듯이 우안에는 도벽식 어도로 되어 있고 격벽의 일부를 상부로 꺾어 베티컬 슬롯 형태와 비슷하게 조성되어 있었다. 낙차 3.8 m에 도벽식 어도를 가파른 경사로 조성하여 유속이 빠르고 어도 출구부의 단차가 커서 어도 기능을 하지 못하기 때문에 어도 형식을 변경하여 재시공하여야 할 것으로 사료된다. 내성천에 시설된 보는 모두 31개이며, 이 중 어도가 시설된 보는 3개소이다. 보 1은 길이가 15.0 m이고, 격벽 높이가 0.7 m이며, 격벽의 개수는 13개이고, 폭은 2.6 m로 조사되었다. Fig. 4에 나타난 바와 같이 도벽식 어도로 설치되어 있고, 상류의 출구부에는 각락을 끼우게 되어 있어 각락이 있을 경우 낙차가 발생할 것으로 보이나 현재는 각락이 없어 경사가 크지 않은 것으로 조사되었다. 하류의 일부 구간에는 퇴적으로 유로가 차단되었으나, 어류의 소상에는 큰 문제가 되지 않은 것으로 보이나, 어도 외로 흐르는 유량이 많아 어류가 어도 입구를 찾기 어려울 것으로 판단되므로 어도 옆으로 흐르는 유로는 차단해야 할 것으로 보인다. 보 2는 길이가 16.0 m이고, 격벽 높이가 0.4 m이며, 격벽의 개수는 13개이고, 폭은 2.6 m로 조사되었다. Fig. 5에 나타난 바와 같이 좌안에는 도벽식 어도로 되어 있고,

Fig. 3. Weir with a fish-way of Nakwhaam stream.

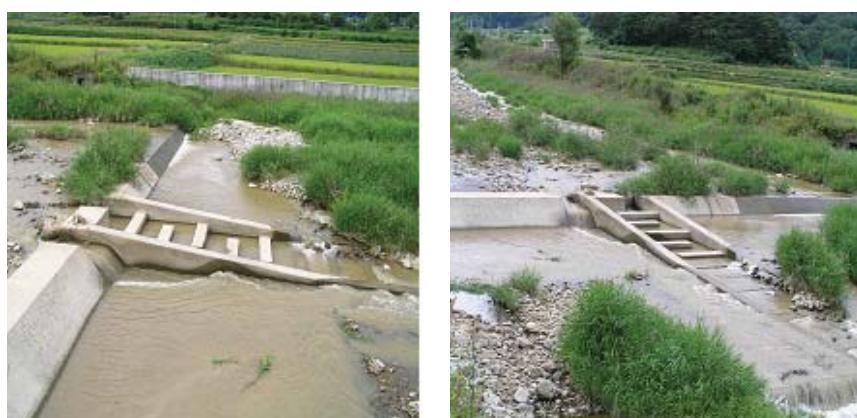
Fig. 4. Weir 1 with a fish-way of Neaseong stream.

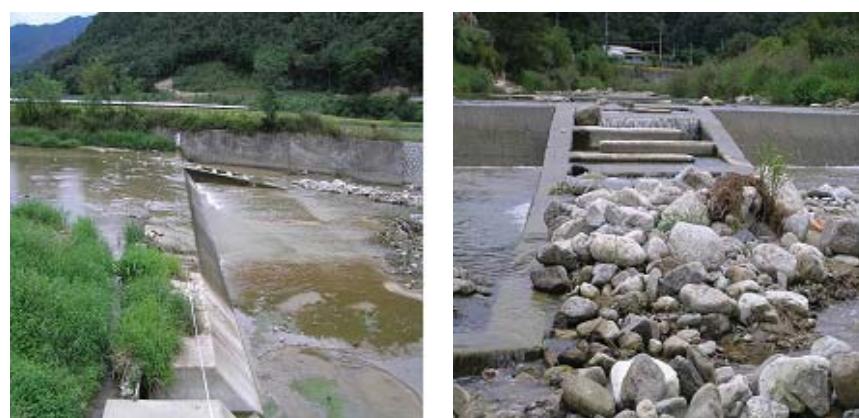
Fig. 5. Weir 2 with a fish-way of Neaseong stream.

상류의 출구부에는 각각에 의해 낙차가 크고 하류의 어도 입구는 퇴적으로 어도 기능을 하지 못하기 때문에 격벽의 높이를 조정하여 변경해야 할 것으로 사료된다. 보 3은 길이가 14.3 m이고, 격벽 높이가 0.6 m이며, 격벽의 개수는 9개이고, 폭은 2.8 m로 조사되었다. Fig. 6에서 알 수 있듯이 좌안에는 도벽식 어도로 되어 있고 낙차 6.3 m에 도벽식 어도를 가파른 경사로 조성하여 유속이 빠르고 단차가 커서 어도 기능을 하지 못하므로 어도 형식을 변경하여 재시공하여야 할 것으로 보인다.

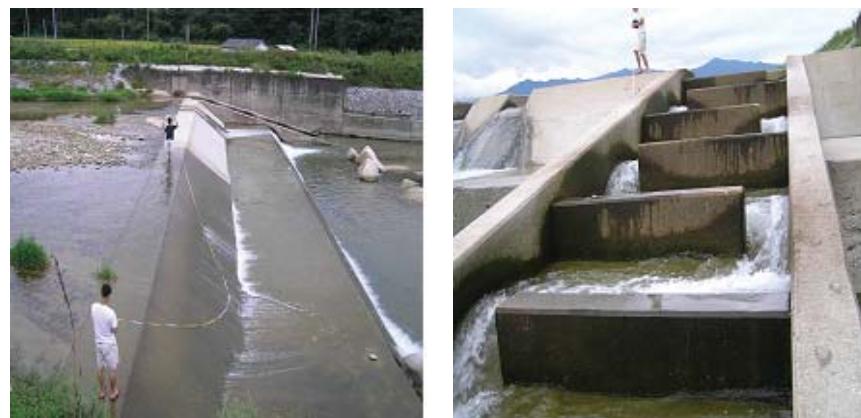
Fig. 6. Weir 3 with a fish-way of Neaseong stream.
