## 경포도립공원의 지형자원과 관리 방안

김 태 석

동국대학교 지리교육과

### Geomorphological Resources and Management Plan of Gyeongpo Provincial Park

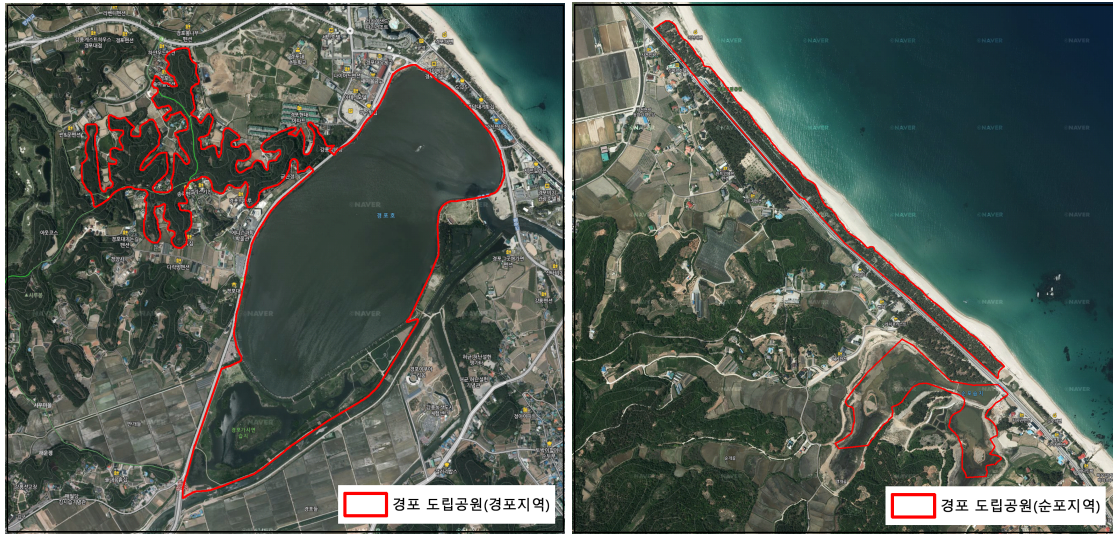
경포도립공원은 1982년 자연보존법에 의해 도립공원으로 지정되었다. 경포호와 경포해변, 경포대를 비롯한 경포호 일대와 북쪽의 순포호와 순포해변 일대를 포함하는 넓은 면적을 자랑하였으며, 사빈, 해안사구, 사주, 석호, 기수역, 배후습지, 구릉성 산지 및 각종 풍화 지형들이 나타나는 지형학적 다양성이 높은 지역이었다. 그러나 경포해수욕장과 경포호를 중심으로 개발 및 사유지의 사용 등으로 인해 위락시설들이 들어서면서 많은 지형들이 자연성을 잃어갔으며 급기야 도립공원의 일부가 해제되기에 이르렀다. 그 결과, 현재는 도립공원의 면적이 축소되었고, 자연성이 낮은 지형자원들의 분포가 주를 이루고 있다(Fig. 1). 그러나 남아 있는 보호지역의 일부에서 습지 조성과 복원 사업이 진행되었고, 지형변화 및 환경에 영향을 미치는 행위를 제한하는 등 관리가 이루어지고 있어 비교적

Fig. 1. Gyeongpo Provincial Park (Gyeongpo area and Sunpo area).

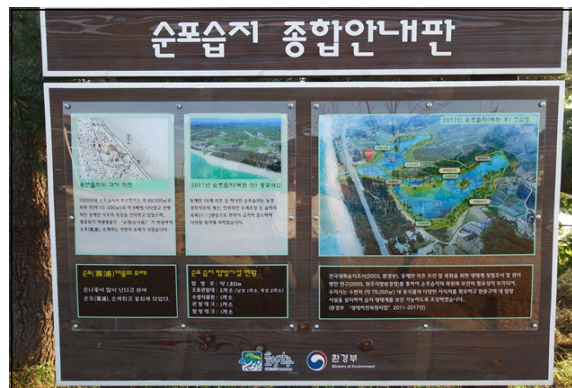
계의 형태가 변형되었으며, 습지수 유입량도 인위적으로 조절되어 자연적인 석호의 모습이 점차 사라져갔다. 이후 2000년대까지 지속적인 인간의 간섭으로 인해 습지 면적이 원래의 1/6로 줄어들게 되었다. 현재는 생태적 가치를 인정받아 2011년 복원사업을 실시하였으며, 2016년 습지보호지역으로 지정되어 관리되고 있다(Fig. 2). 사빈과 사구지대의 경우 군사지역으로 출입이 통제되는 부분은 비교적 환경변화가 크지 않지만 해안도로의 서쪽 사구지대는 카페와 상업시설이 일부 들어서 지형의 변화가 관찰된다.

Fig. 2. Sunpo wetland restoration project.

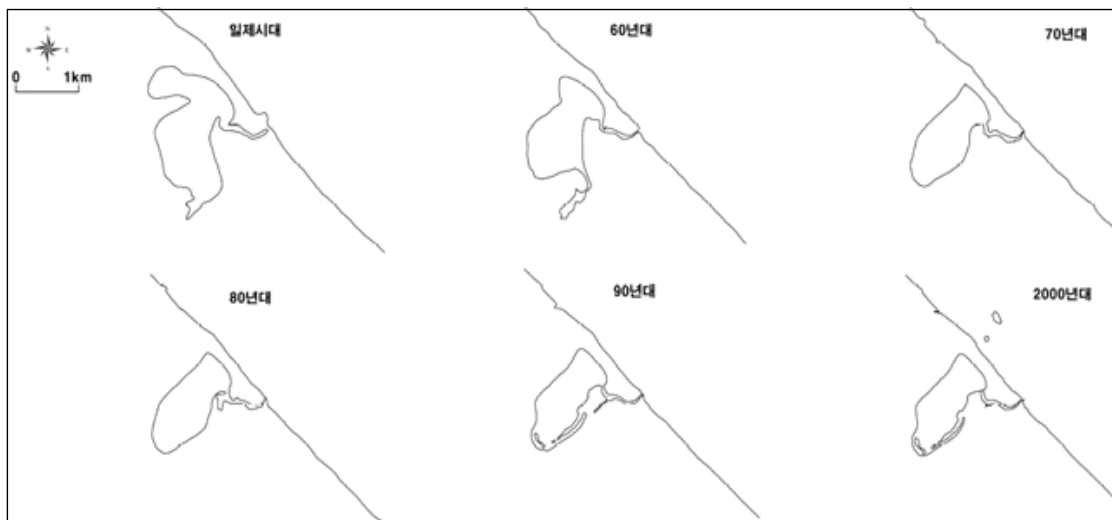
경포호는 60년대와 70년대에 면적의 감소가 현저하게 나타난다. 이 시기에 경포호에 호안도로가 건설되어 호안 환경에 큰 변화가 일어났으며, 주변 농경지의 확대와 음식점과 숙박업소 등의 위락시설이 급증하여 경포호의 면적이 급격히 감소한 것으로 판단된다(Fig. 3). 또한 70년대에 들어서 인공 제방을 건설하여 경포호로 직접 유입되던 경포천의 유로를 변경시켜 경포호로 유입되던 퇴적물의

Fig. 3. Area change of Gyeongpo lagoon (source: Wonju Regional Environment Agency, 2008, A study on the ecosystem monitoring and management plan for the conservation and restoration of the East Sea).

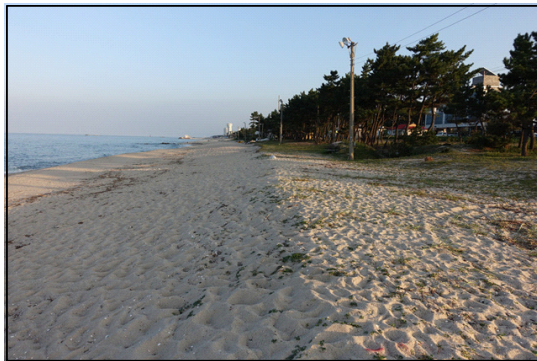
경포도립공원 순포지구의 지형은 크게 사빈(sand beach)에 해당하는 사천 해변과 순포 해변, 사빈 배후의 해안사구(coastal sand dune), 그리고 사구 배후에 위치한 석호(lagoon)인 순포습지로 구분된다. 사천 해변과 순포 해변은 화강암의 풍화로 인해 형성된 조립질 모래가 연안류에 의해 이동하여 퇴적된 전형적인 동해안 사빈에 해당한다. 사빈의 폭이 좁고 경사가 급하며 계절에 따라 범(berm)의 위치가 변하는 특성을 나타낸다(Fig. 4).

Fig. 4. Sunpo beach.

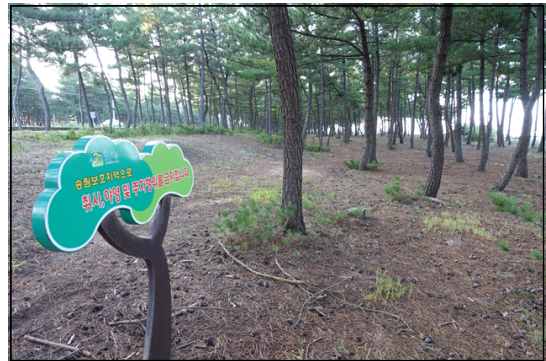
해안사구는 사빈의 배후에 발달하는 해안퇴적지형으로 동해안에서 매우 흔하게 관찰된다. 순포지구의 해안사구는 사빈을 따라 약 1,800m 정도의 길이를 가지며, 배후산지의 분포에 따라 50~150m 정도의 폭을 나타낸다. 전사구, 이차사구, 사구열 등 해안사구에서 흔하게 발견되는 대표적인 사구형태가 나타나지 않으며, 취식와지(blowout)나 슬러프터(sluffer)와 같은 사구 미지형들도 관찰되지 않는다. 전체적으로 사구사의 체적이 매우 작고 경사가 완만하며, 낮은 비고를 보이는 빈약한 해안사구의 형태를 하고 있다(Fig. 5).

Fig. 5. Coastal sand dune.

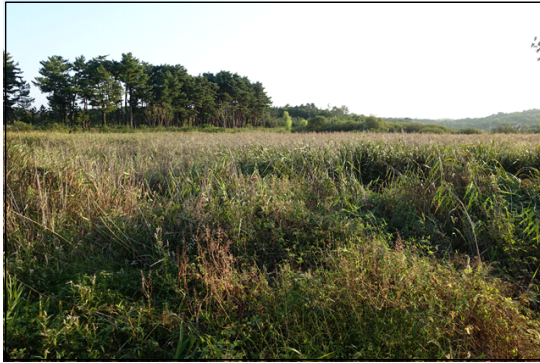
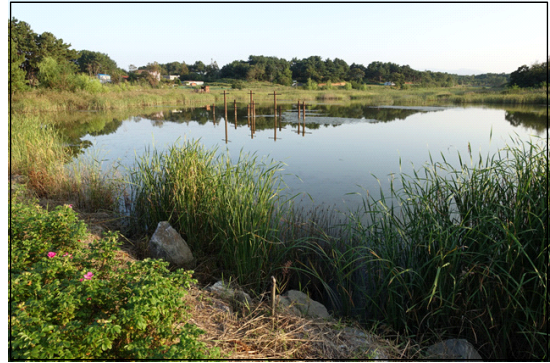
Fig. 6. Sunpo wetland's north lake.

Fig. 7. Sunpo wetland's south lake.

자연적인 면적의 변화는 거의 일어나지 않을 것으로 판단된다. 순포습지는 크게 북호와 남호로 구분되며(Fig. 6, 7), 순개골과 앵개골, 작은순개골에서 매우 작은 하천이 유입되어 습지수를 유지하고 있다. 바다와 만나는 부분은 사주가 아닌 사빈으로 막혀 있어 기수역이 형성되지 않고 있으며, 이는 자연적인 사빈의 형성(Fig. 8)과 함께 인위적인 양빈의 결과로 보인다(Fig. 9). 소규모의 석호나 하천이 바다로 유입될 경우, 사주나 사취가 아닌 사빈으로 단절되어 있는 경우가 종종 있으며, 석호의 유량이 급격히 증가하는 장마철에 갯터짐(tidal inlet) 현상으로 바다와 연결되기도 한다. 순포습지의 경우, 습지 바닥의 고도가 해수면보다 높은 부분이 많아 자연적으로 바다와 연결될 경우 습지수의 손실이 심할 것으로 판단된다.

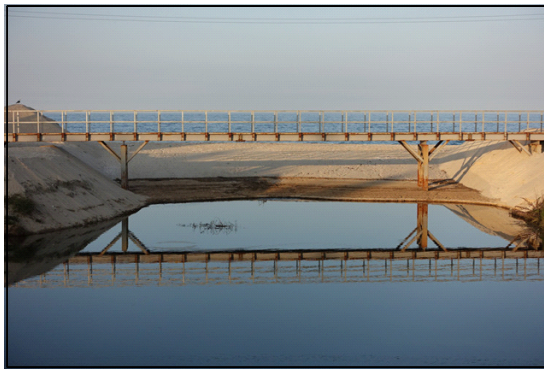
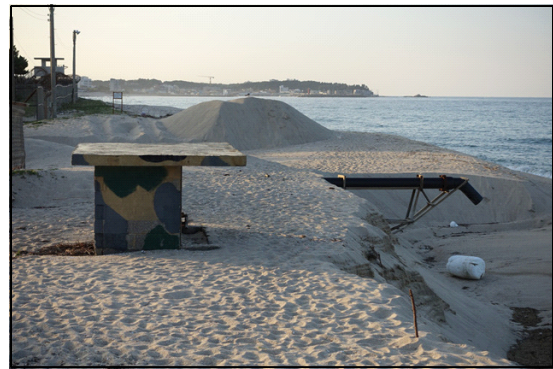
Fig. 8. Sunpo wetland's outlet 1.

Fig. 9. Sunpo wetland's outlet 2.

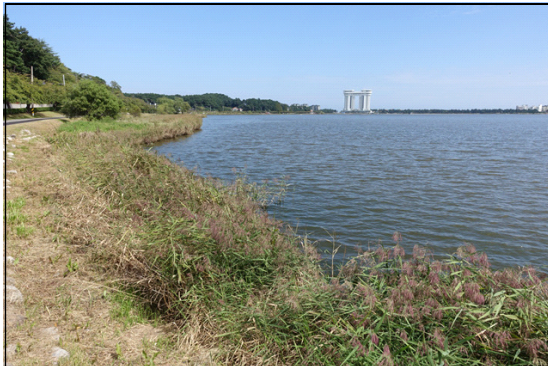
경포호는 동해안의 가장 대표적인 석호이지만, 주변 지역의 개발과 석호습지의 공원화로 인해 자연상태의 모습이 사라진 상태이다(Fig. 10). 전형적인 석호의 증거인 경포천은 경포호로 직접 유입되지 않고, 남쪽으로 새로운 유로를 만들어 경포호를 돌아가고 있으며, 가시연 습지를 지나온 습지수가 경포호로 유입되어 경포호의 수위를 조절하고 있다(Fig. 11). 습지수가 유출되는 부분은 경호교, 월송교, 강문교를 지나 바다와 직접 만나며 넓은 기수역을 형성하고 있다(Fig. 12). 석호의 중앙에는 홍장암(紅粧巖)과 조암(鳥巖)이라는 바위가 수면 위로 드러나 있다. 이 바위 위에 월파정이 자리하고 있는데, 이곳에 분포하는 바위들은 토르(tor) 지형에 해당한다(Fig. 13). 토르는 화강암이 오랜 기간의 심층풍화를 받아 핵석(core stone)이 형성되고, 핵석을 둘러싼 풍화물질들이 삭박에 의해 제거되어 지표에 드러나 쌓여 있는 지형을 말한다. 이러한 지형들을 제외하면 석호 내부에는 다양한 지형자원이 분포하지 않는다.

Fig. 10. Gyeongpo lagoon's view.

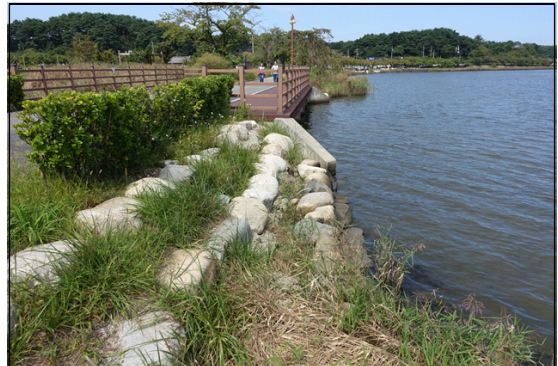
Fig. 11. Gyeongpo wetland's inlet.

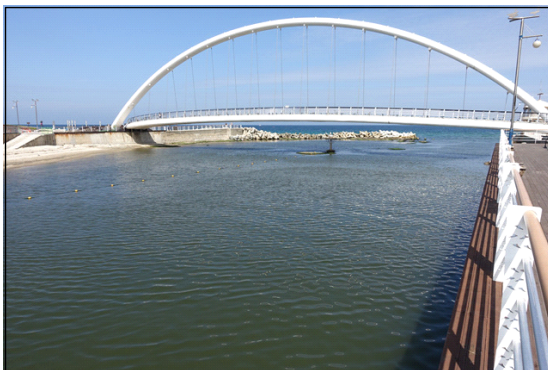
Fig. 12. Gyeongpo brackish water zone.

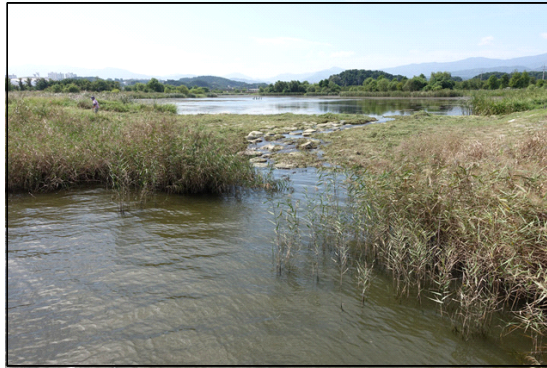
Fig. 14. *Euryale ferox* wetland's outlet.

적으로 수위가 약간 높아 습지수가 지속적으로 경포호로 공급되는 특징을 보인다(Fig. 14). 상류부분의 경포천이 유입되는 부분은 경포천의 수위가 상승할 경우에만 유입될 수 있도록 인공구조물을 설치하여 습지수의 지속적인 공급이 이루어지지 않고 있다.

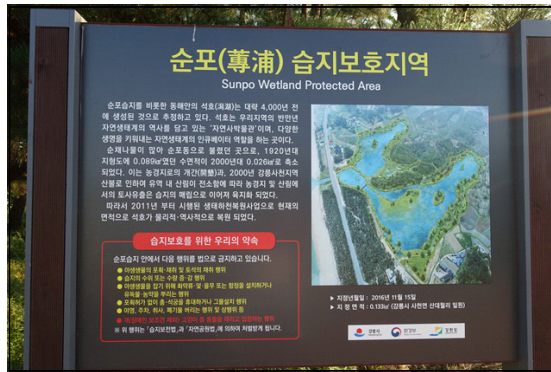
순포습지는 2011년 생태적으로 우수성을 인정받아 복원공사가 진행되었고 이후 2016년 습지보호지역으로 지정되어 관리되고 있다(Fig. 15). 복원공사 이후 습지 주변의 대대적인 환경 개선이 이루어졌다. 관람용 목재 데크와 탐방로가 조성되어 효율적인 생태보전과 더불어 방문객들의 안전한 생태탐방이 가능하게 되었다(Fig. 16, 17). 또한 입구의 주차장을 비롯하여 습지 곳곳에 안내판과 조류관찰 전망대, 벤치 등을 설치하여 방문객을 대상으로 한 정보전달과 편의를 제공하고 있다.

Fig. 15. Designate Sunpo wetland protected area.

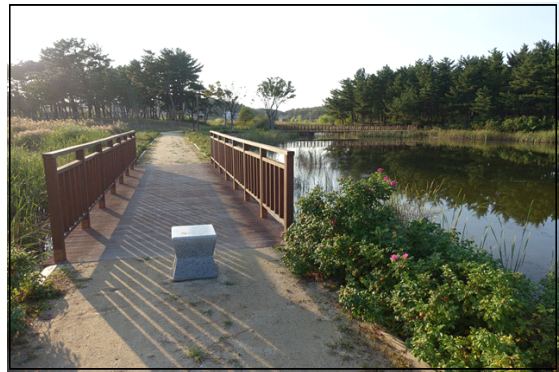
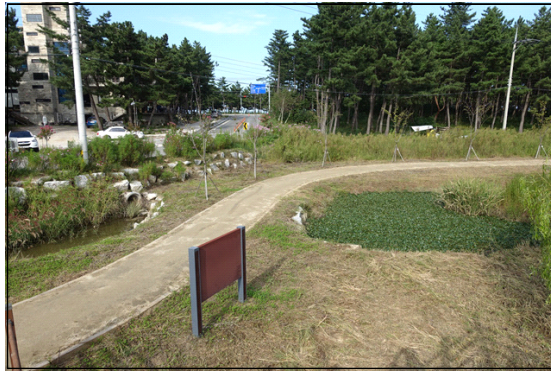
Fig. 16. Wood deck.

Fig. 17. Trail.

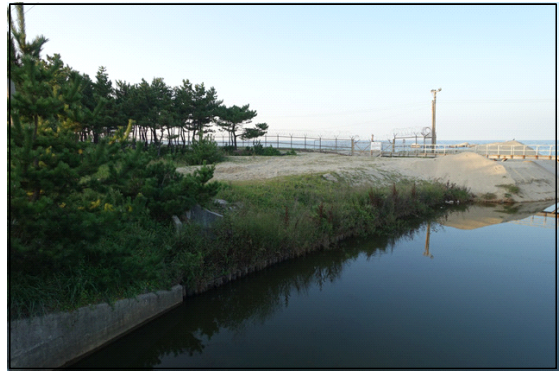
습지 전면의 사빈은 군사지역으로 활용되고 있으며, 철책과 초소가 설치되어 있어 일반인들의 출입을 통제하고 있다(Fig. 18). 이로 인해 사빈은 해안침식이 일어나는 일부 구간을 제외하면 자연상태를 잘 유지하고 있다.

Fig. 18. Military iron fence.

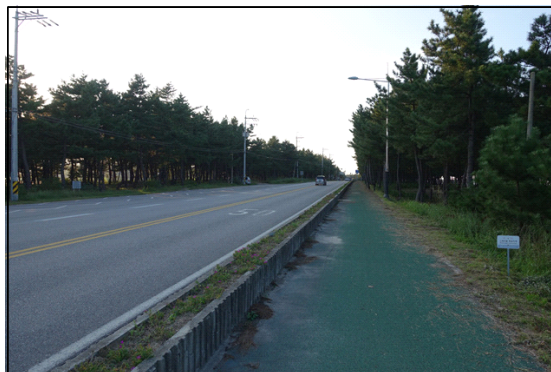
해안사구지대에서 사구 모래의 이동을 관찰한 결과 현재 사빈과 사구 및 배후지역 간에는 매우 느린 모래의 이동이 나타나고 있다. 이는 사빈에서 기원한 모래가 사구지대의 소나무에 막혀 사구 및 배후지역으로 이동하는 양이 매우 적을 뿐만 아니라 해안도로가 지나가면서 사구지대를 단절시키고 있어 사구 모래가 배후지역으로 이동하는 것이 원활하지 않게 된 것으로 판단된다(Fig. 19).

Fig. 19. Road across coastal sand dunes.

순포지구는 사빈, 해안사구, 습지로 구성되어 있으며, 물질 이동의 측면에서 하나의 해안 지형 시스템으로 볼 수 있다. 조사 결과, 비교적 지형의 보존 상태는 좋은 편이지만 해안사구지대의 단절로 인해 폭풍이나 해수면 상승과 같은 영향 요소가 발생할 경우, 자연적인 지형의 복원은 어려워 보인다. 이를 위해 사구지대의 송림 숲을 간벌하거나 배후지역으로 연결되는 바람통로 등을 조성한다면 사구 모래의 원활한 이동이 가능하게 되어 재해가 닥쳤을 경우 자연적인 복원을 기대할 수 있다.

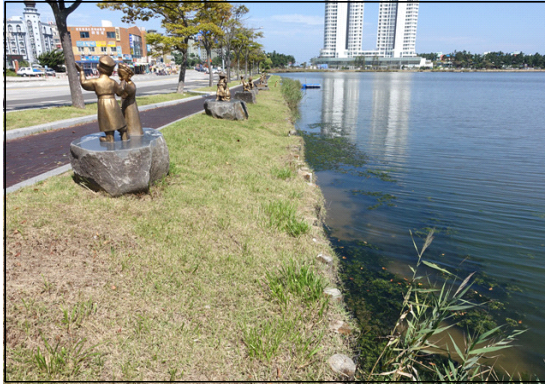
경포지구는 자연상태의 지형보다 인위적인 요소들이 많이 관찰된다. 경포호의 호안은 석축으로 조성되어 있으며(Fig. 20), 호안을 따라 탐방로가 조성되어 있다(Fig. 21). 곳곳에 전망데크와 인공 조

Fig. 20. Gyeongpo revetment.

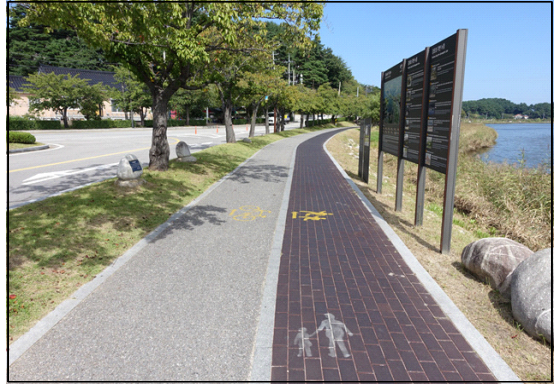
Fig. 21. Gyeongpo lagoon trail.

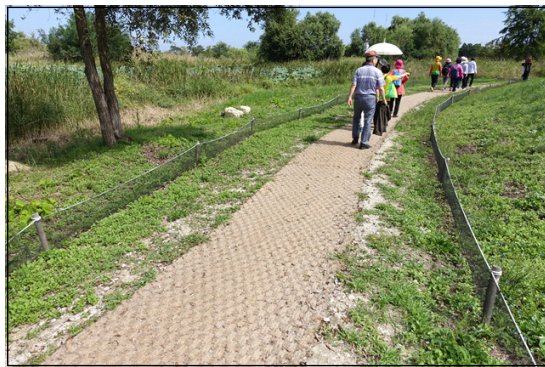
가시연습지 지역은 목제 탐방데크와 포장도로, 매트형 탐방로 등 습지의 부분적인 특성에 맞는 다양한 탐방로를 설치하여 토양의 유실과 지형변화를 방지하고 있다(Fig. 22). 그러나 상류지역에 조성

Fig. 22. Mat type trail.

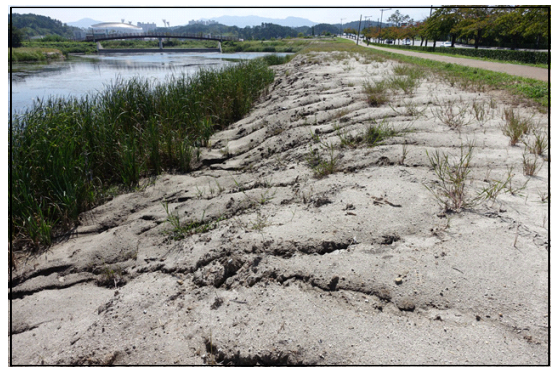
Fig. 23. Shore soil erosion.

된 유수지의 경우 호안을 따라 토양의 침식이 심각하게 발생하고 있다(Fig. 23). 강우 시의 지속적인 토양 침식이 반복되어 길이 2~3m, 폭 20~40cm, 깊이 30~60cm 정도의 우곡(gully)이 수십여 개가 관찰된다. 우곡이 발생하게 되면 사면의 안정성이 급격하게 감소하고, 나아가 탐방로까지 영향을 미칠 수 있다. 또한 침식된 토양이 유수지에 흘러들어 퇴적되게 되면 유수지가 저수할 수 있는 용량이 감소하게 되어 하류의 습지와 경포호의 관리에 악영향을 미칠 가능성이 있다.

경포지구는 인위적인 변형을 받아 자연 상태의 지형이 잘 나타나지는 않지만, 지속적인 관리로 인해 비교적 잘 보전되고 있다. 가시연 습지 상류에서 나타나는 토양침식 현상이 두드러진다. 이는 침식을 방지하는 매트를 설치하거나 토양의 입자들을 잡아주고 빗물의 타격 에너지를 감소시킬 수 있는 식물을 식재함으로써 어느 정도 해결할 수 있다고 판단된다. 석호습지는 하천과 바다가 연결되어 형성된 하나의 하구 지형 시스템으로 볼 수 있다. 현재 경포지구의 석호는 경포호와 가시연 습지만 도립공원에 포함되어 관리되고 있지만, 하류에 발달한 기수역과 해안사구 및 사빈과 연결하여 종합적으로 관리하는 것이 가장 바람직하다. 그러나 기수역과 해안사구, 사빈 등은 이미 개발로 인해 많은 변형이 이루어졌고 도립공원에 해당하지 않기 때문에 통합적인 관리가 어려운 것이 사실이다. 따라서 유수지를 포함한 가시연 습지와 경포호를 중심으로 토양 유실 및 지형변화를 방지하는 다양한 형태의 탐방로를 현재와 같이 관리하는 것이 가장 좋은 방법으로 생각된다. 이와 더불어 경포천 상류의 일부 지역을 석호의 수질과 수위를 유지하기 위한 완충지대로 설정하여 과도한 개발이나 사면을 변화시키는 등의 큰 지형변화가 일어나지 않도록 관리하는 것이 필요하다.
