연인산 도립공원 탐방로의 환경변화

김 태 석 · 박 지 선

동국대학교 지리교육과

Environmental Change of Trails in the Mt. Yeonin Provincial Park

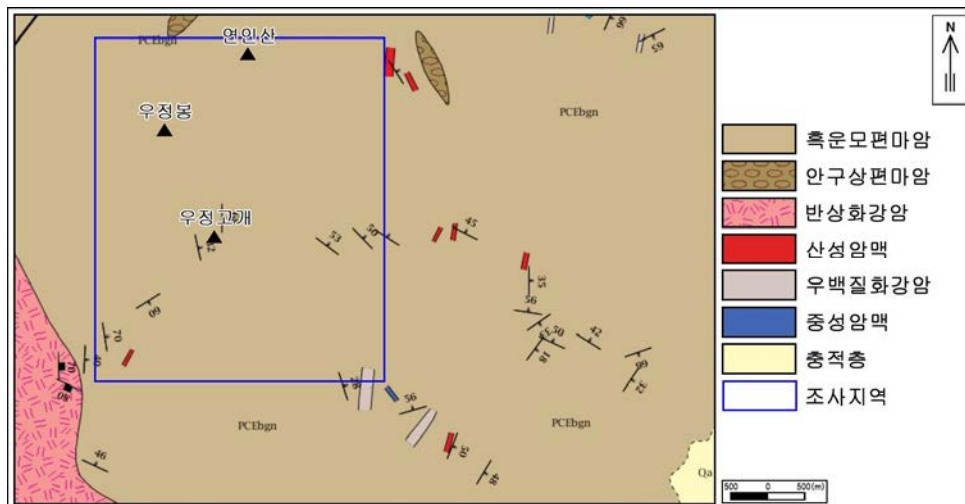
연인산도립공원이 위치한 가평지역은 주로 선캄브리아기의 흑운모편마암이 분포하고 있다. 이 흑운모편마암은 북쪽으로 가면서 점이적으로 미그마타이트화 하고 있다. 그리고 선캄브리아기 원생대의 안구상편마암, 우백질화강암, 각섬암 등과 중생대의 화강암류에 의해 관입 당하고 있다. 이 암석은 석영 및 장석으로 구성되는 우백대와 흑운모로 구성된 우흑대가 뚜렷한 경계를 갖고 규칙적으로 배열되는 호상 구조가 잘 연장 발달한다. 암석 내에 발달하는 엽리면의 주향 및 경사는 최소한 3차례 이상의 습곡작용에 의해 매우 교란되어 있으며, 화강암과 접촉하는 부분은 대개 북동 내지 북서방향의 주향을 가지며, 경사방향은 남동 및 북서 방향이나 암체의 중앙부로 가면 훨씬 불규칙적이다. 현미경 관찰에 의한 주 구성광물은 석영, 흑운모, 사장석, 카리장석이며, 부 구성광물은 백운모, 녹니석, 견운모, 불투명광물 등이다. 입자는 등립변정질 조직을 이루며, 광물이 배열하여 엽리조직을 발달시킨다. 석영입자는 주로 엽리방향으로 배열되어 있다.

Fig. 2. Geology of study area.

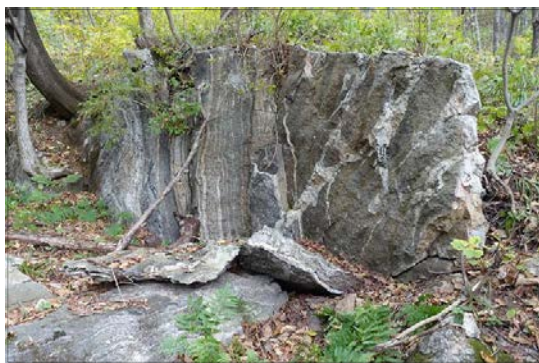
연인산의 경우, 흑운모 편마암을 기반암으로 하고 있으며, 현지 조사 결과, 토양 내의 수분 함량이 높고, 각력의 암설층이 잘 발달하는 등 전형적인 편마암 산지의 특성이 잘 나타나는 것을 확인하였다(Fig. 3, 4). 또한, 탐방로 및 사면의 상태와 침식정도를 파악한 결과, 대부분의 탐방로에서 우수와

Fig. 3. Outcrop of gneiss.

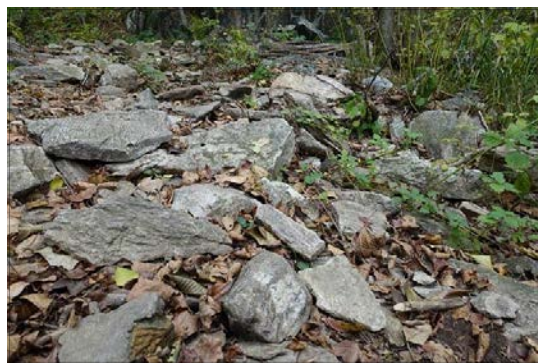
Fig. 4. Rock wastes of gneiss.

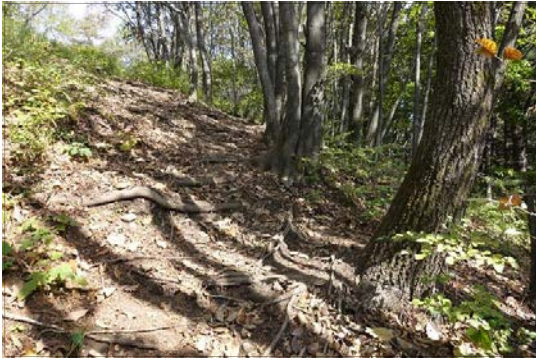
연인산의 능선에 조성된 탐방로에서 가장 두드러지게 관찰되는 것이 답압에 의한 토양의 압밀 현상이다. 현장 조사 결과, 능선 상의 탐방로는 대부분이 능선에서 가장 높은 지대를 지나도록 조성되어 있다. 이러한 탐방로에 답압에 의한 압밀이 가해지면 표층이 중력방향으로 압축되기도 하지만, 능선 양쪽의 사면 방향으로 일부 압력이 전달되어 표층이 수평으로 이동하게 된다. 이동한 표층은 경사진 사면과 만나게 되고, 토양은 경사를 따라 사면 아래로 천천히 이동하게 되는데, 이렇게 토양이 사면 방향으로 천천히 미끄러져 이동하는 것을 토양포행(soil creep)이라 한다. 토양포행이 천천히 진행된 증거로 수목의 아래 부분이 휘어져 있는 모습이 관찰되기도 한다(Fig. 5). 토양포행의 속도는 수분의 함량이 많을수록, 경사가 급할수록 증가하게 된다. 연인산은 토양내의 수분 함량이 많은 편으로 토양포행이 나타나기 유리한 지역인데다가 토양의 압밀이 진행되어 탐방로의 확대와 토양포행에 의한 침식이 가속화되고 있는 것으로 보인다. 토양의 압밀과 토양포행이 활발한 지역에서는 수목 뿌리가 노출되는 현상이 자주 관찰되었다(Fig. 6). 이는 탐방로의 확대와 우세의 복합적인 작용에 의해 나타나는 것으로 보인다.

Fig. 5. Bended trees by soil creep.

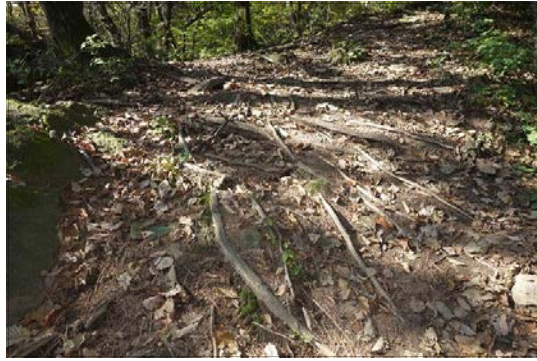
Fig. 6. Root exposure by soil creep.

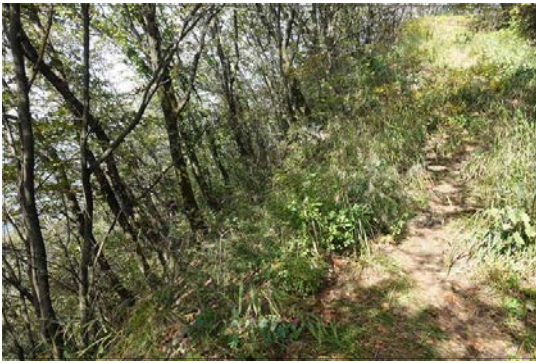
Fig. 7. Steep slope near trail.

연인산 정상과 우정고개를 잇는 북동-남서 방향으로 발달한 능선은 급경사의 북서사면과 완경사의 남서사면으로 이루어져 있다. 이 구간의 급경사 사면과 접해 있는 탐방로에서는 특히 수목이 쓰러지는 현상이 자주 관찰되었다. 쓰러진 수목은 대부분 탐방로 상에 뿌리가 노출되어 있는 것들이어서 토양포행의 결과로 수목 뿌리의 노출 빈도가 높아지는 것이 수목이 쓰러지게 되는데 영향을 미치는 것으로 보인다(Fig. 7, 8).

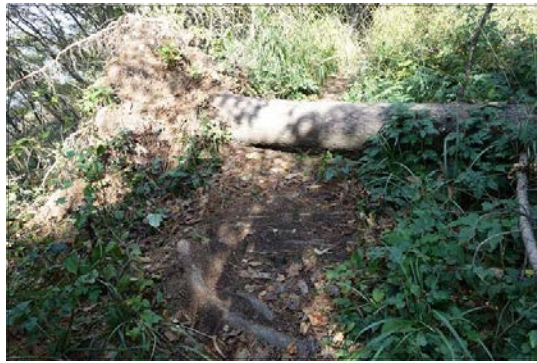
Fig. 8. Fell trees by steep slope.

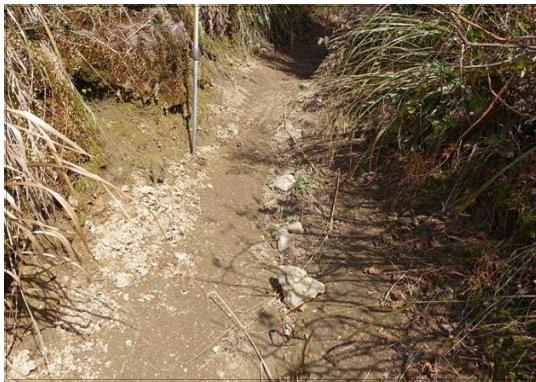
기 때문에 크게 문제가 되지 않는다. 그러나 정상 인근의 급경사면에 발달한 난투수층의 경우, 강수 후에 사면을 따라 흐르던 지표수가 토양의 압밀에 의해 지하로 침투하지 못하고 상대적으로 고도가 낮아진 탐방로로 집중되게 된다. 지속되는 우세의 결과로 우곡이 발달하여 탐방로가 더욱 깊게 파이고, 탐방로 단면의 경사가 급해져 측면이 쉽게 무너지며, 탐방로의 폭이 확대되는 순환이 지속되게 된다. 이러한 우세가 지속되면서 탐방로와 인접 사면과의 고도 차이가 점차 커지고 있으며(Fig. 9), 심한 경우 기반암이 노출되기도 한다(Fig. 10).

Fig. 9. Rainwash.

두 번째는 탐방로의 유형을 바꿔 직접적으로 탐방로 환경을 개선하는 방법으로 훼손이 적은 구간은 우회형 탐방로를 신설하고, 훼손이 심한 구간은 탐방 데크를 설치하는 것이다. 예를 들어 토양 압밀의 정도가 적어 훼손이 상대적으로 덜한 우정봉-우정고개 능선 구간은 우회 탐방로를 신설하고, 이용을 중지하면 자연회복이 될 가능성이 높다. 훼손이 심한 정상 인근의 급경사 구간의 경우는 탐방 데크의 설치가 좋은 대안이 될 수 있다. 탐방 데크는 설치 목적에 따라 여러 가지 유형으로 나타나는데, 본 지역에서는 답압에 의한 탐방로의 훼손을 감소하는 것이 주된 목적이 되므로 지면에서 일정 높이로 떨어져 있는 고상식 데크를 설치하는 것이 유리하다. 다만 데크를 설치하기 위해서는 사면의 경사도, 토양 압밀의 정도, 지표유출의 정도 등에 대해 정밀한 조사가 선행되어야 한다.

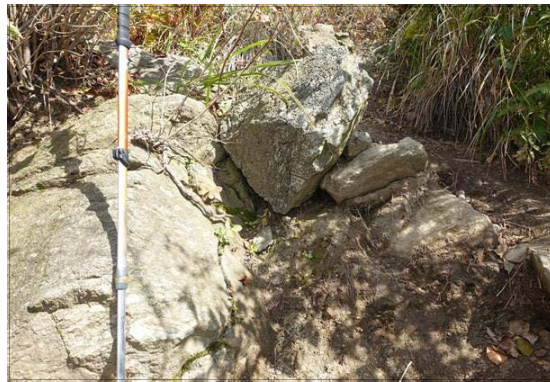
Fig. 10. Exposed bedrock.

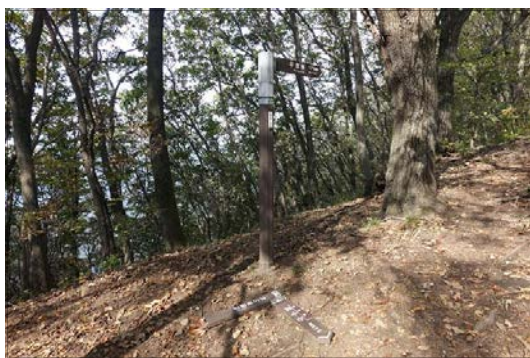
탐방로의 관리 현황은 대체로 양호한 편이었으나, 몇 가지 개선이 요구된다. 일부 구간에서 이정표와 거리표시 등이 잘 표시되지 않거나, 알아보기 어려울 정도로 훼손된 경우가 관찰되기도 하였다(Fig. 11, 12). 탐방로 지도를 휴대하거나 정보를 숙지한 탐방객이 아닐 경우, 훼손된 이정표의 정보를 잘못 인지하여 길을 잃을 위험이 있다. 게다가 연인산 일대는 잣 채취를 위한 임도가 여러 갈래로 존재하고 있어 잘못된 길로 들어설 가능성이 매우 높은 편이다.

Fig. 11. Damage of signpost 1.

이러한 문제들을 해결하기 위해서는 탐방객 쿼터제 도입으로 1일 탐방객 수를 제한하거나, 탐방로의 유형을 바꿔 우회형 탐방로를 신설하거나, 탐방 데크를 설치하는 방안이 있다. 이러한 노력 외에도 현재 훼손된 이정표를 정비하고, 일부 탐방객의 무질서한 행태에 대한 단속을 강화해야 할 것이다.

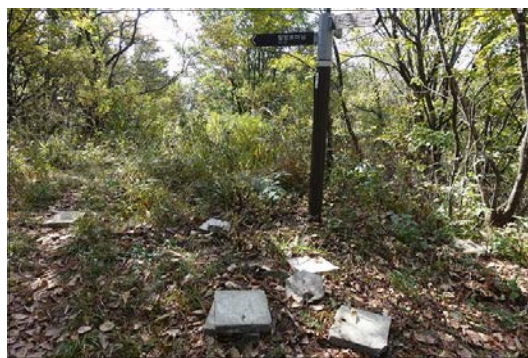
Fig. 12. Damage of signpost 2.

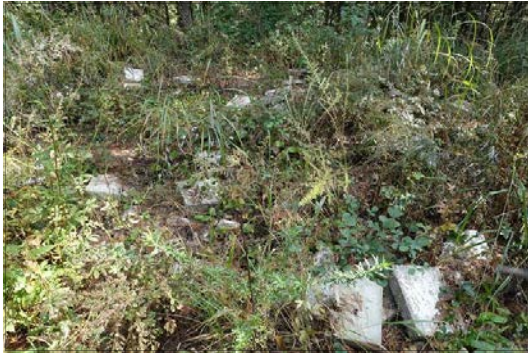
능선 상 여러 곳에는 헬기 착륙장이 위치하고 있는데, 착륙장 표시인 알파벳 ‘H’글자가 훼손된 채 방치된 경우가 있었고(Fig. 13) 헬기장 정비 후에 남은 시멘트 블록이 곳곳에 산재하고 있는 경우도

Fig. 13. Damage of trail 1.

발견되었다(Fig. 14). 이는 미관상 좋지 않을 뿐만 아니라, 탐방객의 안전에도 영향을 미칠 수 있어 신속한 정비가 필요하다.

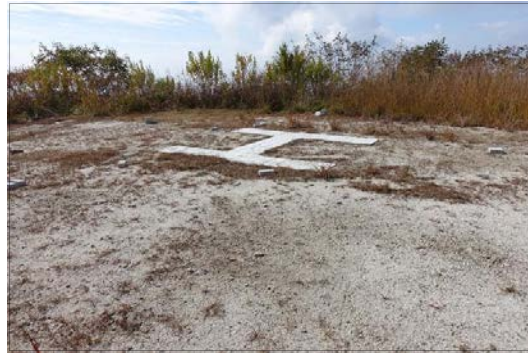
Fig. 14. Damage of trail 2.

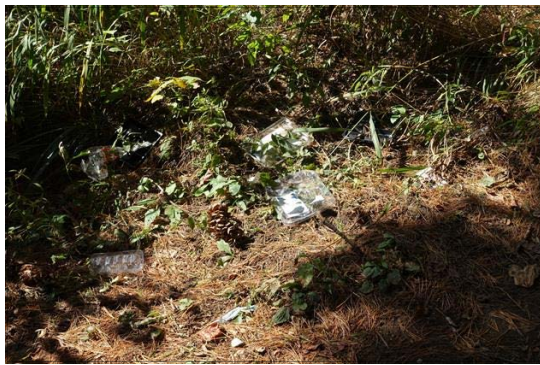
Fig. 15. Pollution by visitor 1.

일부 탐방객의 무질서한 행태 역시 곳곳에서 관찰되었다. 쓰레기를 수거하지 않고 방치한 경우(Fig. 15)와 심지어는 도립공원에서 설치한 길안내 리본을 떼고 산악회 리본을 부착한 행위도 관찰되었다(Fig. 16).

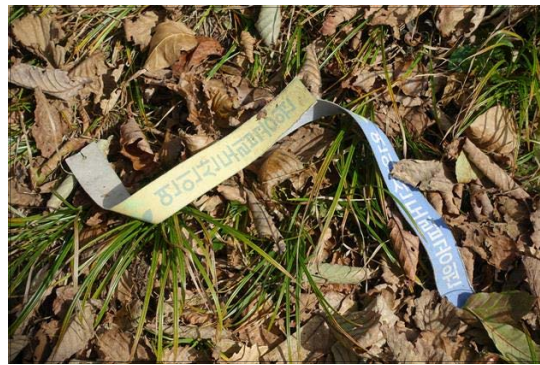
Fig. 16. Pollution by visitor 2.
